## AYUNTAMIENTO MUNICIPAL VILLA MONTELLANO

Estamos presentando un informe de los trabajos realizados sobre el  
**Proyecto: CONTINUIDAD CON LA CONSTRUCCIÓN DEL  
DRENAJE PLUVIAL DEL ÁREA DEL HOSPITAL DEL BARRIO  
NUEVO (LLANURAS DEL SOL) VILLA MONTELLANO,**  
**Referencia No. AVMLL-MAE-PEUR-2025-0001**

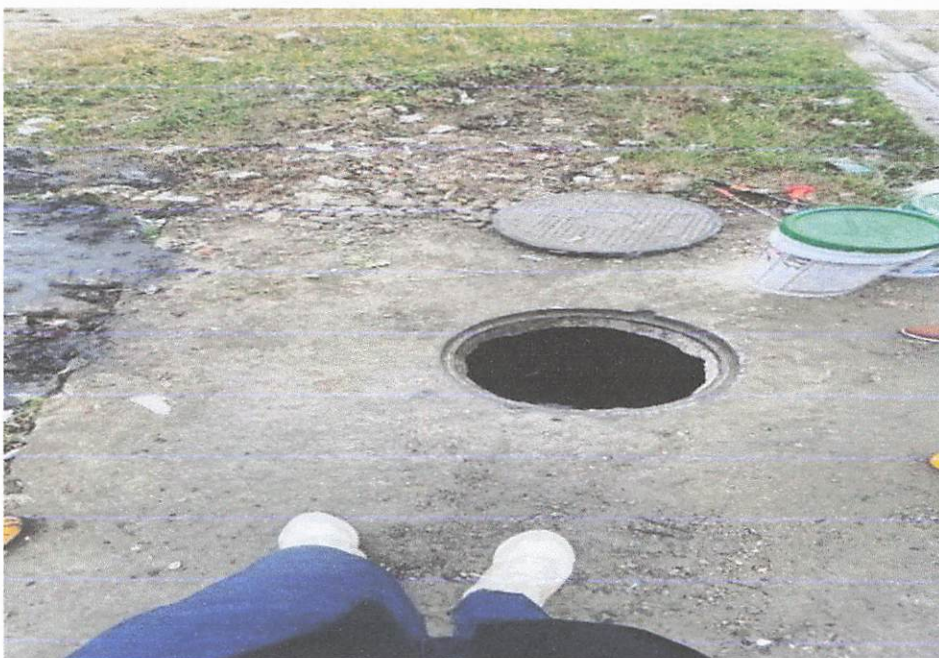
**Lo primero fue Intervenir (Limpieza, construcción y reconstrucción) todo lo existente.**

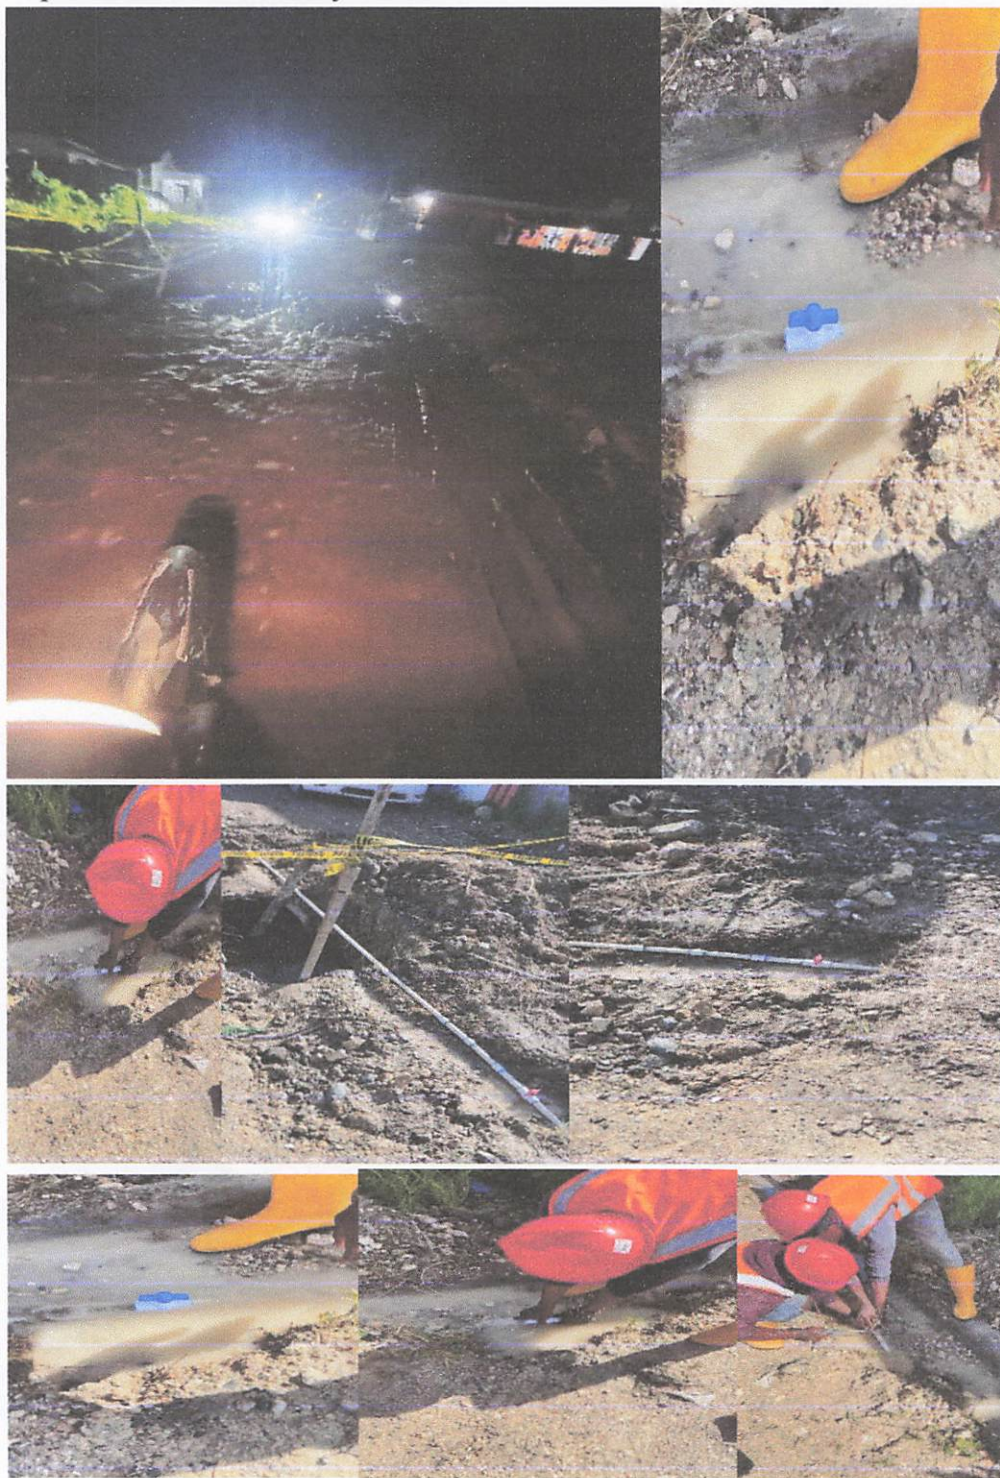
**Reparaciones de tuberías y acometidas.**

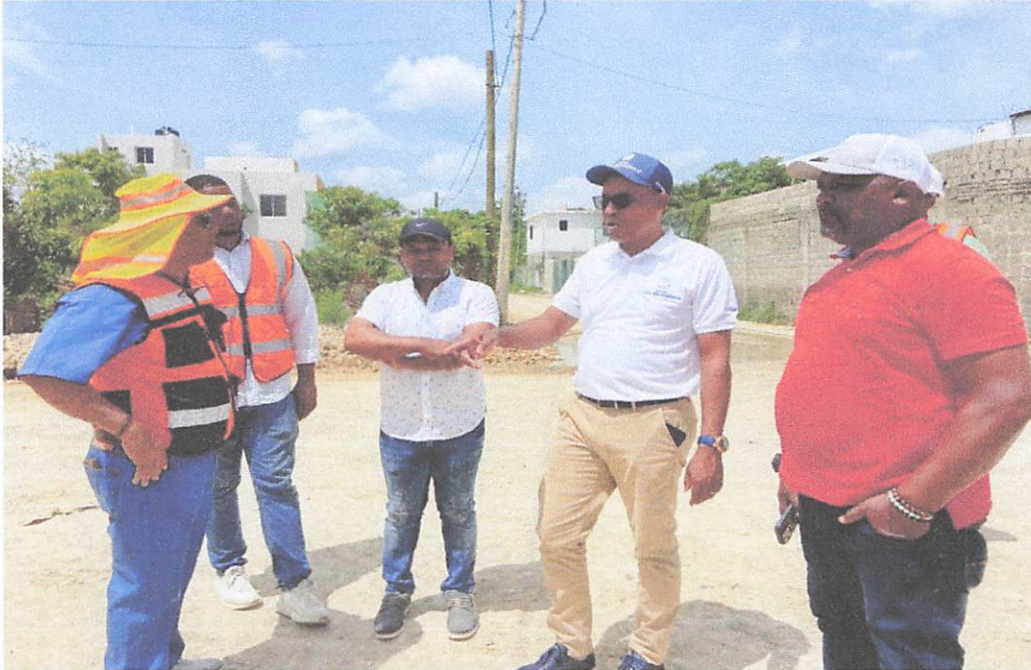
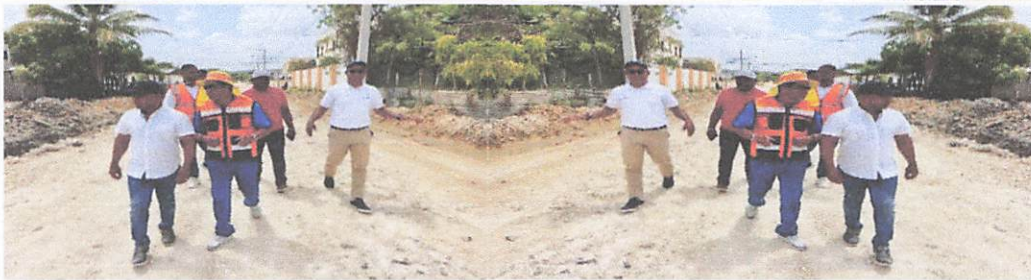
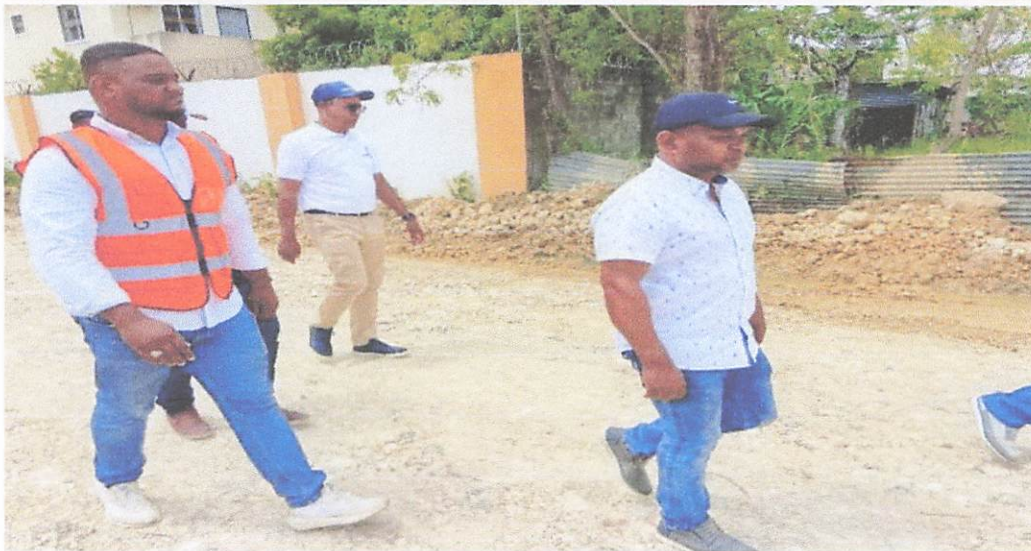
**Visita de Inspeccion de los trabajos que se estan realizando por parte de la supervision y las autoridades.**
