# INFORME (EVR)

FUNERARIA MUNICIPAL DE  
MONTELLANO, MONTELLANO,  
PUERTO PLATA, REP. DOM.

## EVALUACION DE PRIMER NIVEL (EVR)

**EVALUACIÓN DE PRIMER NIVEL DE LA VULNERABILIDAD SÍSMICA DEL LA FUNERARIA MUNICIPAL DE MONTELLANO, MONTELLANO, PUERTO PLATA, REP. DOM.**

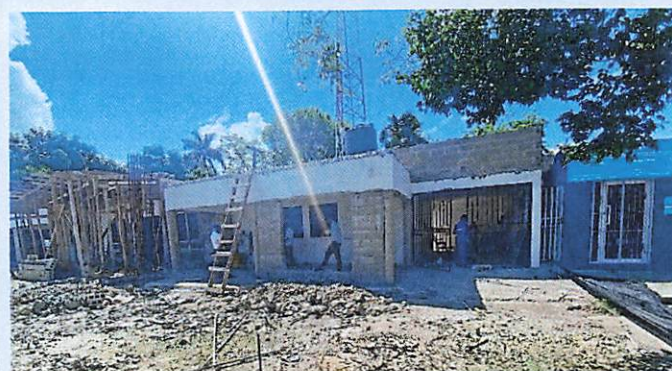
*Fig.7: Bloque I - Funeraria Municipal de Montellano, Montellano, Puerto Plata, Rep. Dom.*

**Sistema Estructural:** Esta edificación cuenta con un sistema estructural mixto con pórticos de hormigón y muros de mampostería de 15cm, con altura de techo variable en diferentes puntos (2.69/ 2.63/ 2.66) debido a problemas de deflexión de diafragma de techo rígido.  
No es redundante en uno de sus ejes ortogonales.

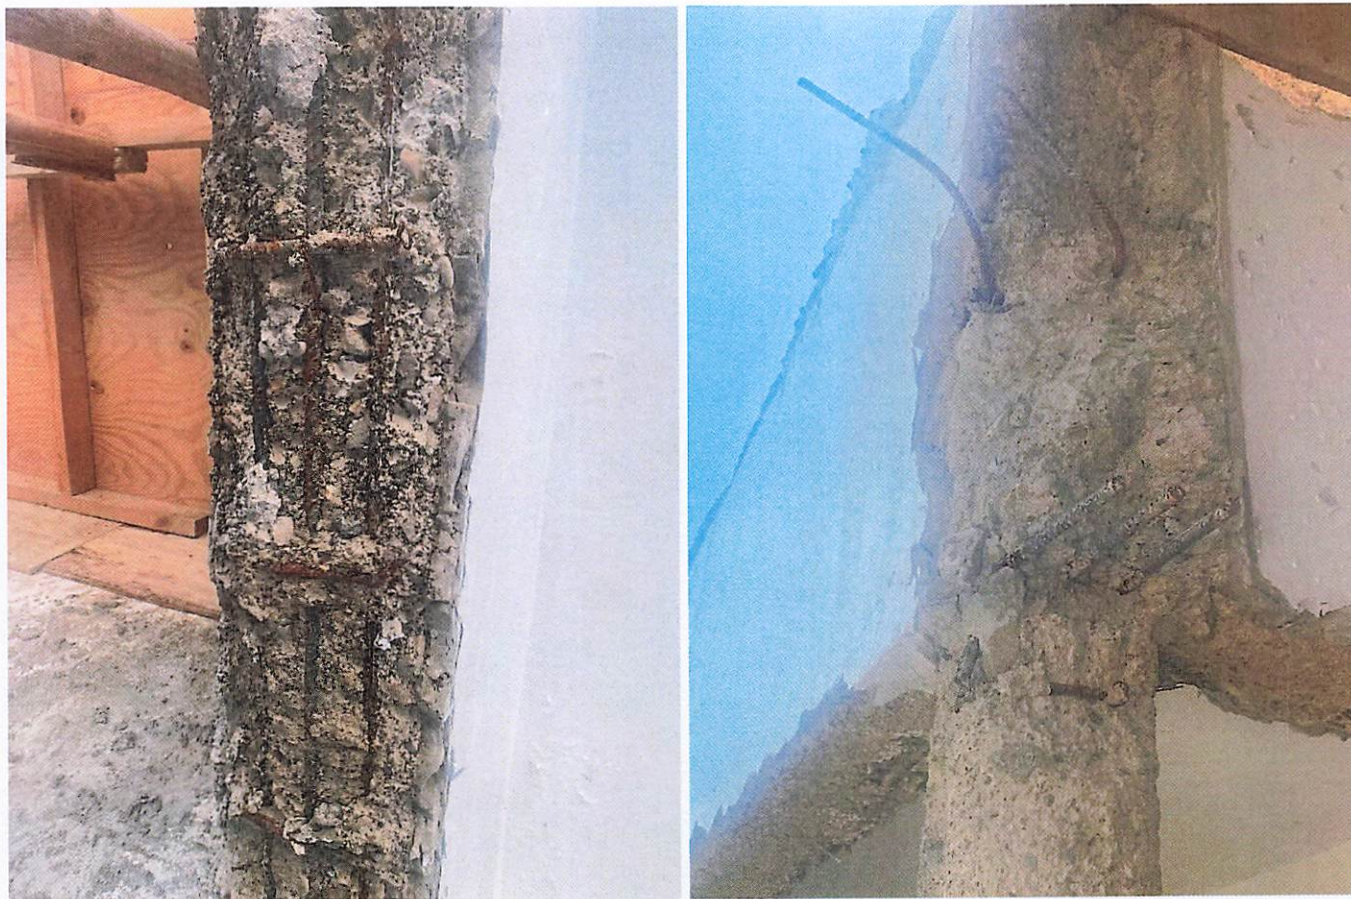
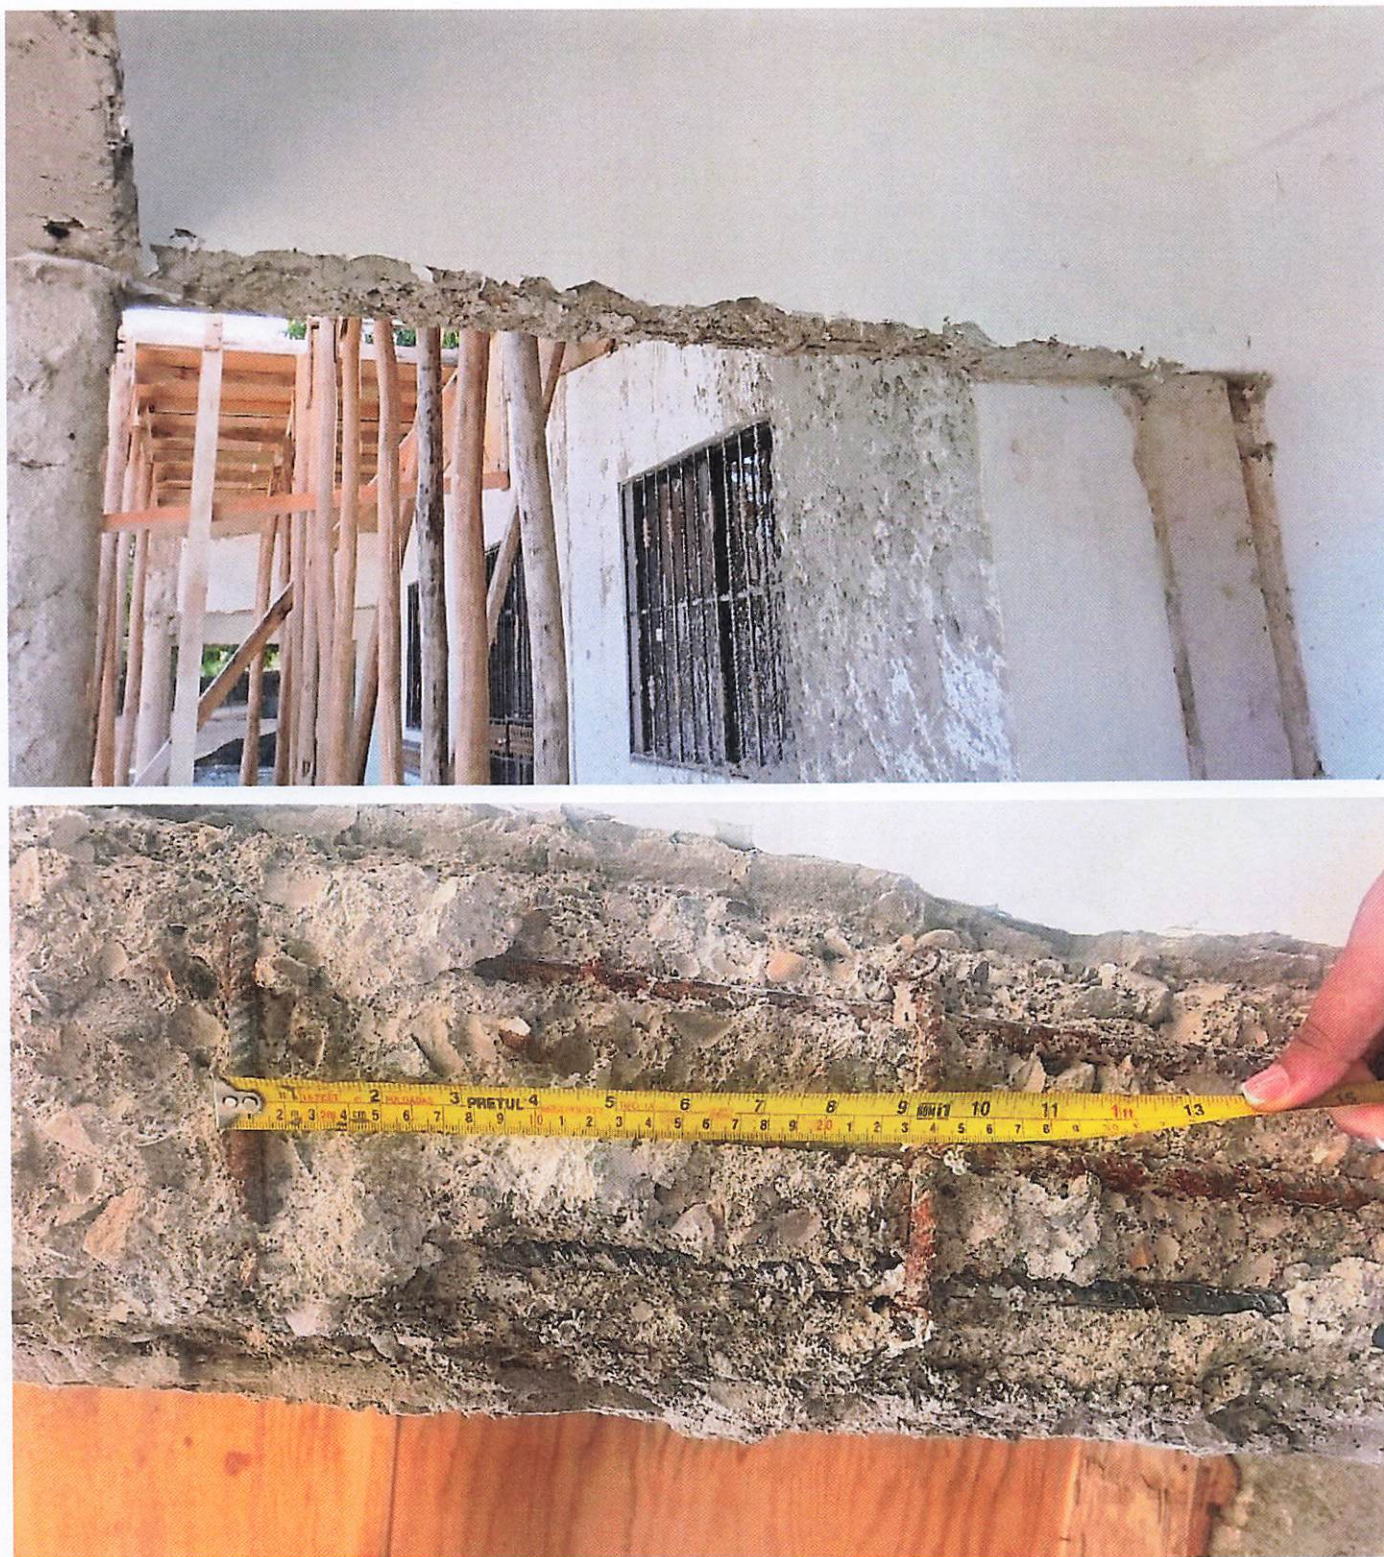
Fig. 8: Evidencia de remoción de recubrimiento en diversos componentes constructivos- Funeraria Municipal de Montellano, Montellano, Puerto Plata, Rep. Dom.

- Durante nuestra visita a la Funeraria Municipal pudimos constatar que la misma está en proceso de remodelación, se evidenció la remoción de recubrimiento en diversos componentes constructivos. Esta acción preliminar sugiere la intención de integrar nuevos elementos estructurales a los ya existentes y confirmar la existencia de refuerzos de acero.

- Realizar una Evaluación Estructural Detallada que permita determinar la integridad de los materiales y el desempeño estructural bajo las normativas actuales, con la finalidad de elaborar diagnósticos y propuestas de reforzamiento en caso de que la estructura resulte incapaz de comportarse satisfactoriamente ante la problemática sísmica, garantizando así su estabilidad.
- Se recomienda realizar una propuesta de reforzamiento estructural en la zona que se presenta vulnerabilidad por deflexión en losa.
- Se recomienda realizar una inspección minuciosa del sistema de grietas encontradas en los muros de mampostería retirando el recubrimiento para evaluar el alcance de las grietas.
- Corregir las filtraciones en el techo y adecuar el sistema de drenaje pluvial para que las aguas puedan drenarse correctamente.

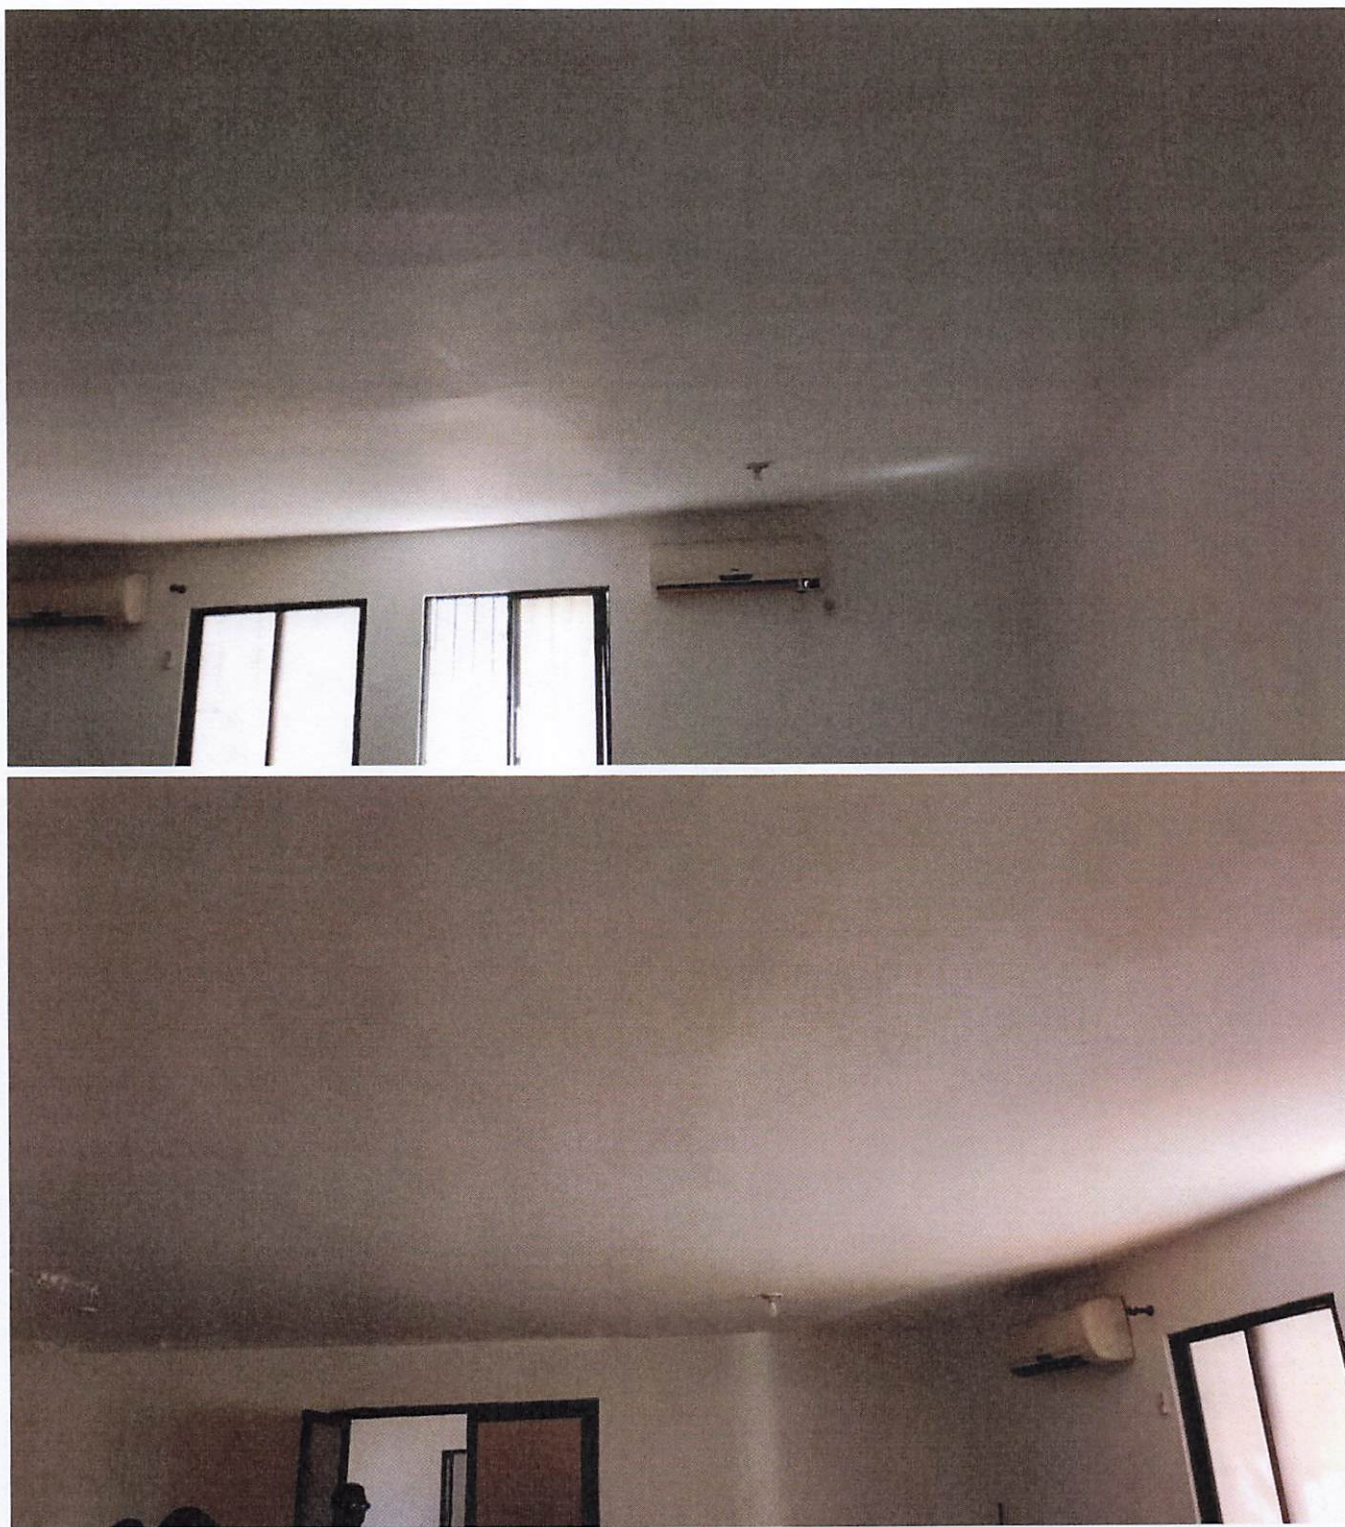
*Fig. 9: Evidencia de pandeo en losa de techo de anexo utilizado como sala de velatorio- Funeraria Municipal de Montellano, Montellano, Puerto Plata, Rep. Dom.*

- Evidencia de deflexión considerable en losa de techo del anexo de la funeraria. Esta deformación es visible y se manifiesta como un pandeo hacia abajo en la superficie de la losa, por lo que es posible que el elemento estructural está cediendo a la carga excesiva que está soportando.

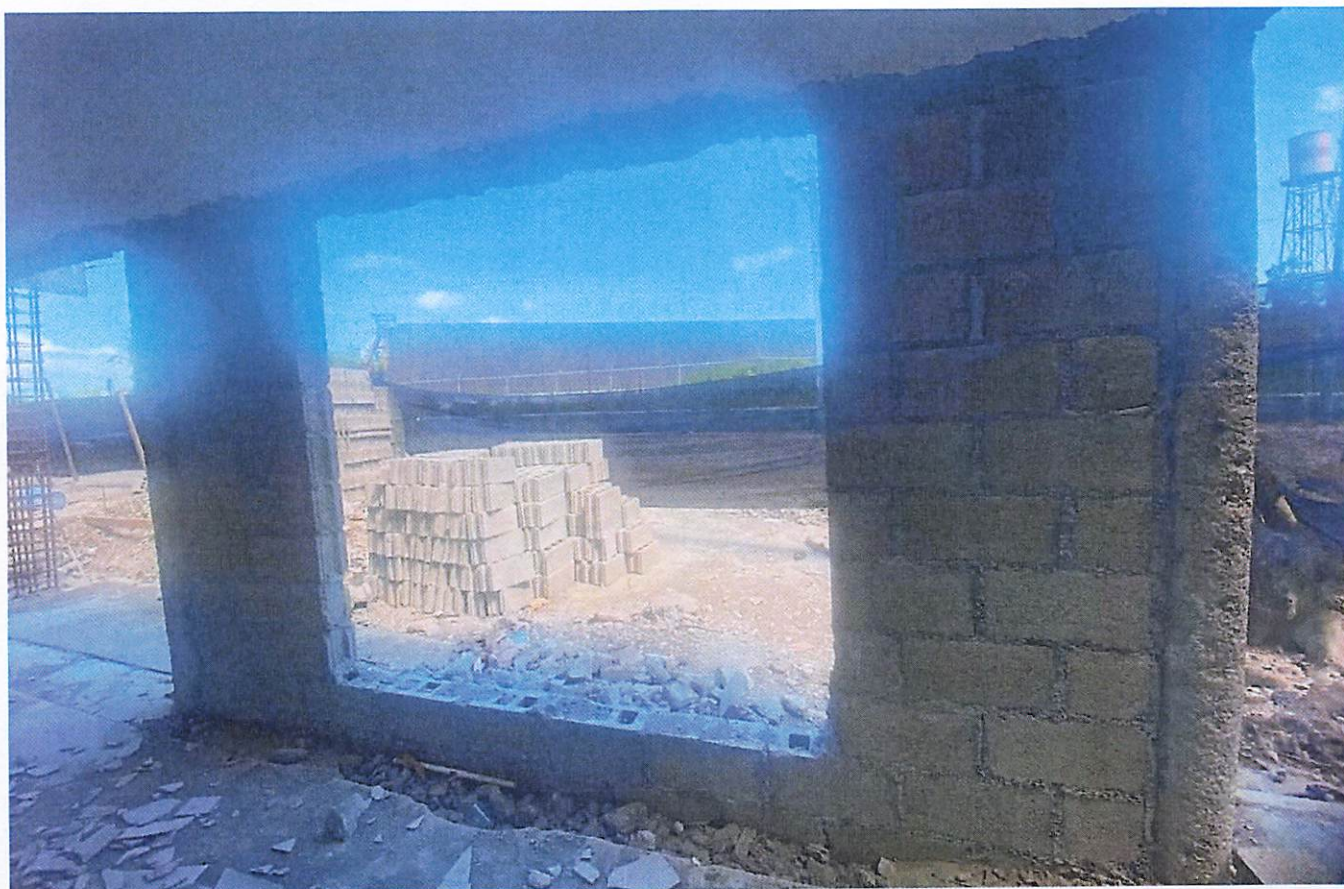
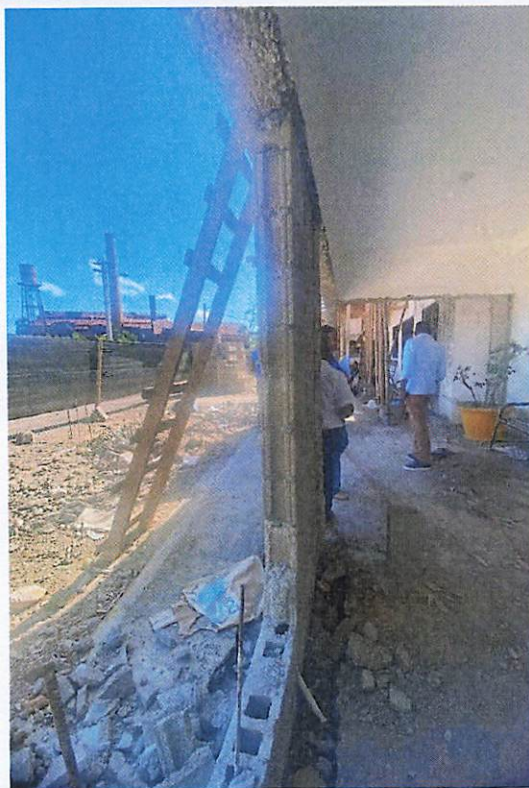
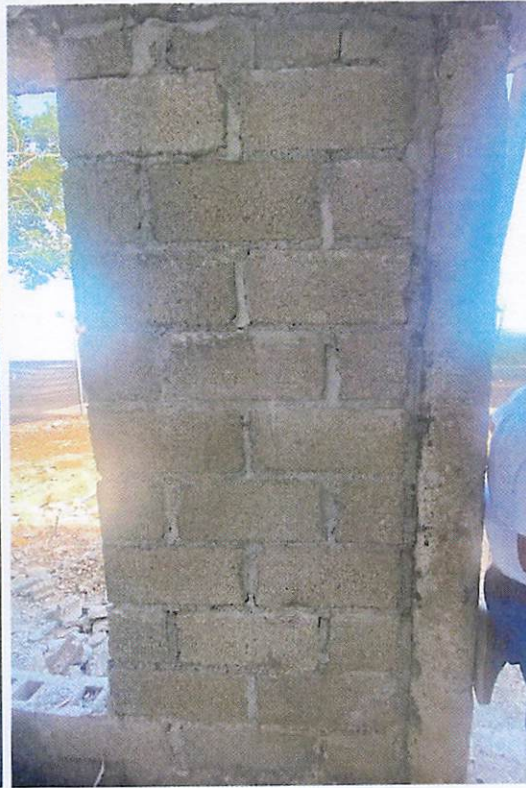
*Fig. 10:* Inexistencia de serpentinas o llaves de adherencia en muros frontales pertenecientes a la nueva fachada, lo que reduce la resistencia de los muros a diversos esfuerzos e incrementan el riesgo de fisuras - Funeraria Municipal de Montellano, Montellano, Puerto Plata, Rep. Dom.

- Inexistencia de serpentinas en muros de mampostería colocados en la parte frontal de la edificación, lo que incrementa la vulnerabilidad y reduce la resistencia a los esfuerzos laterales.

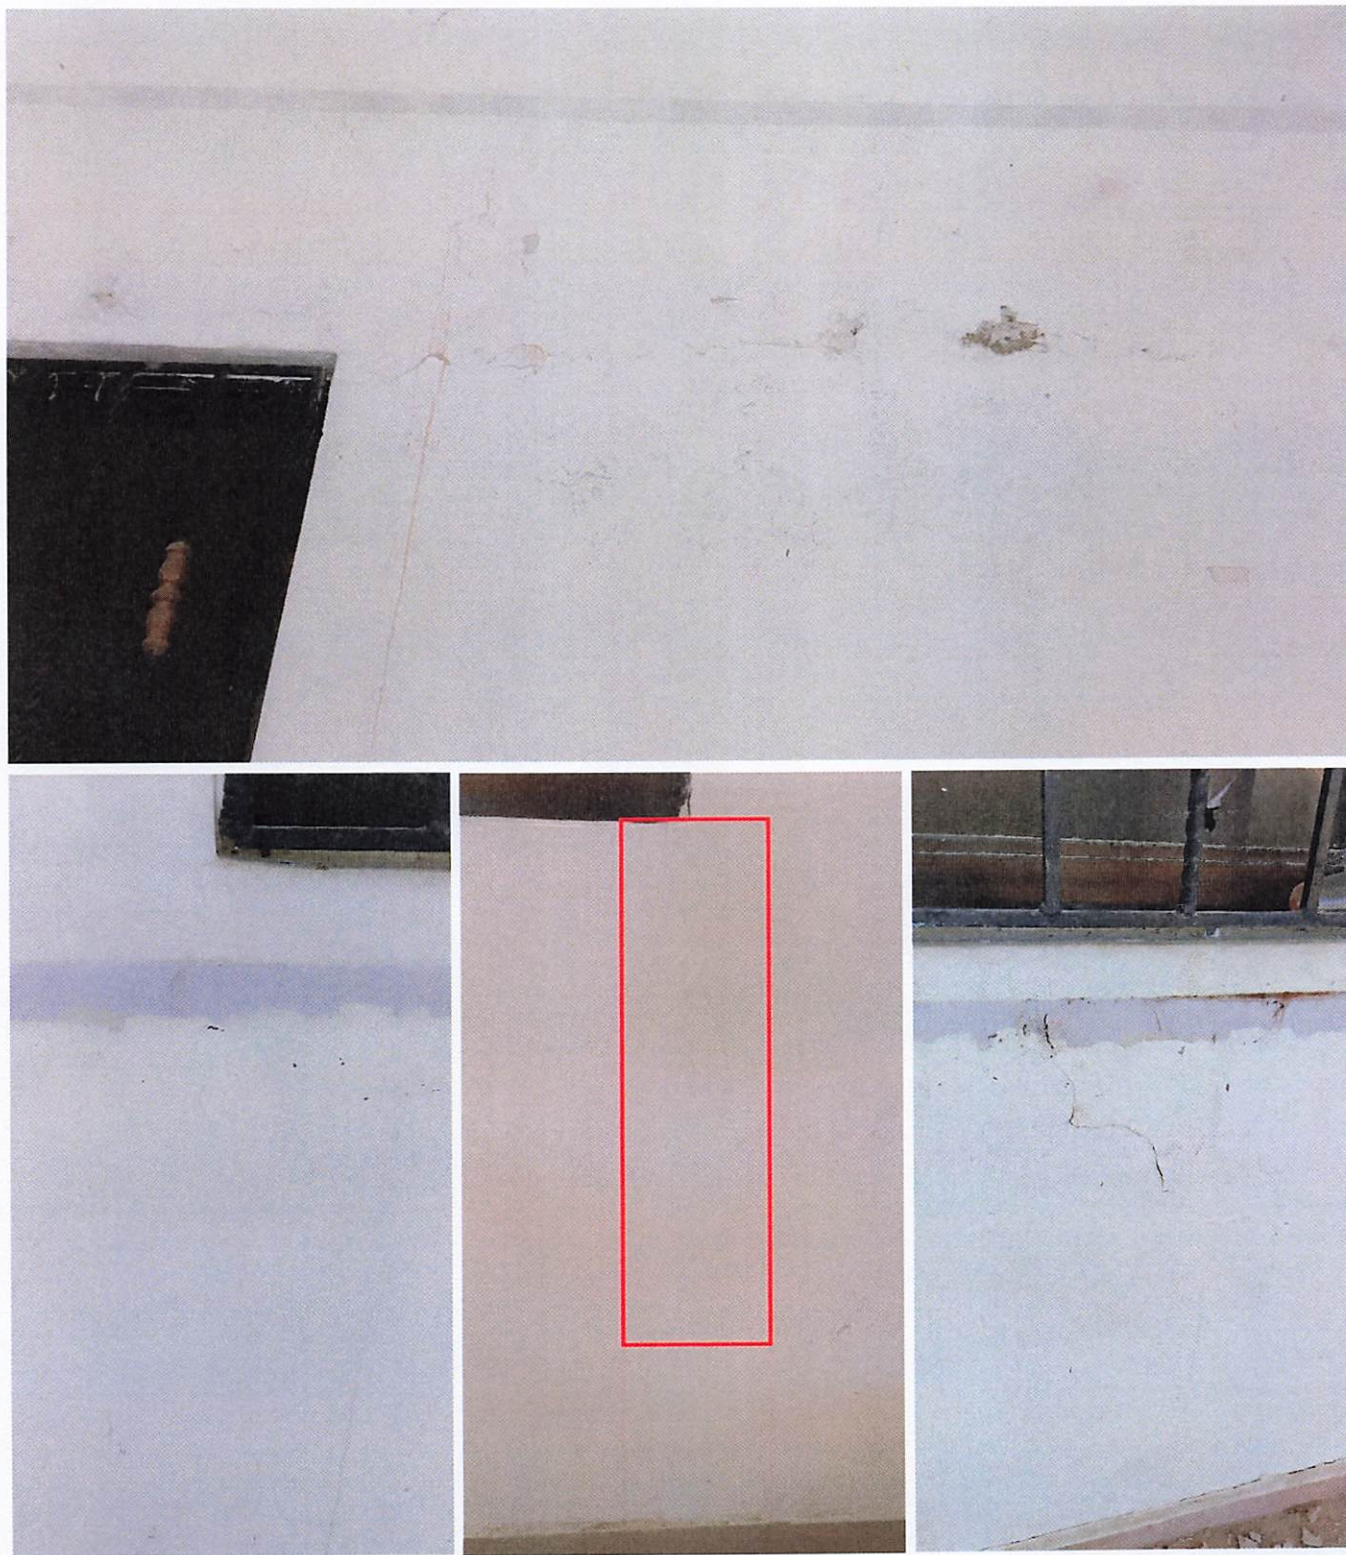
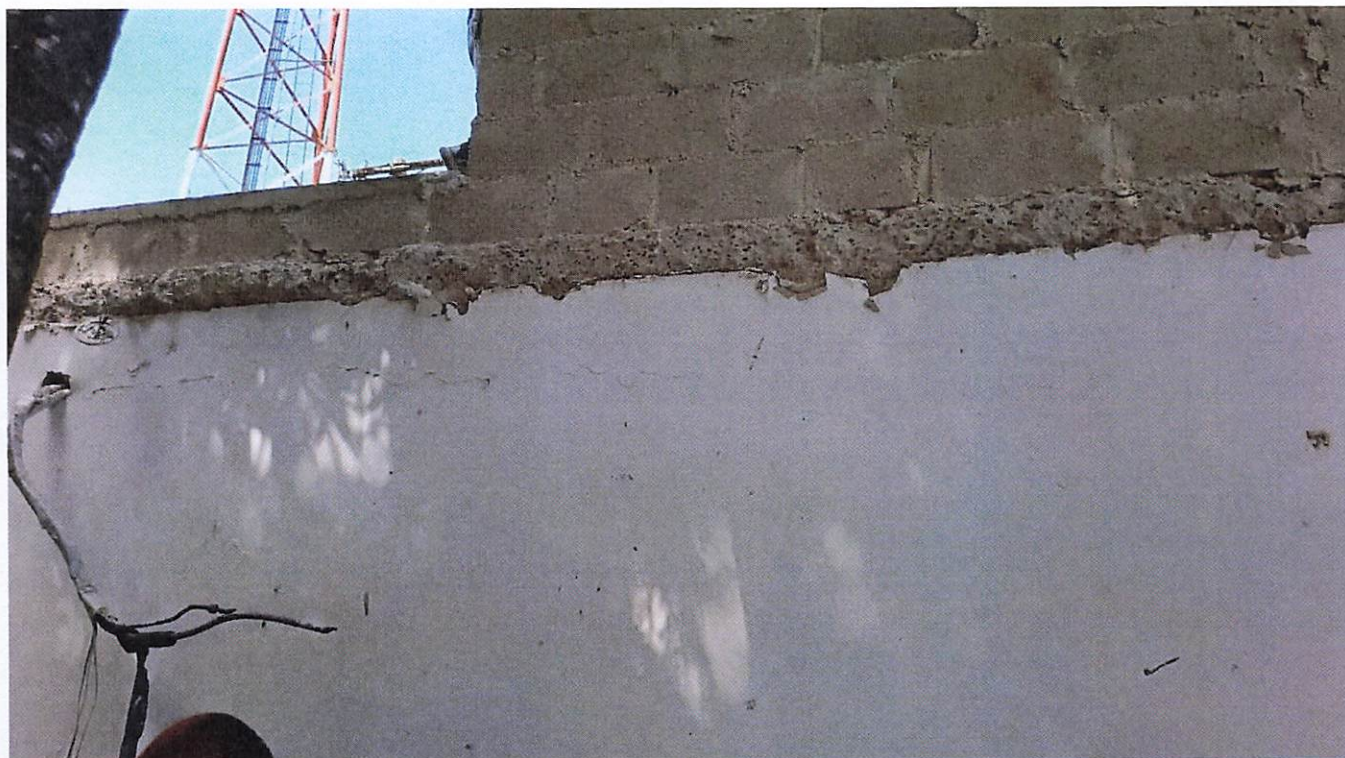
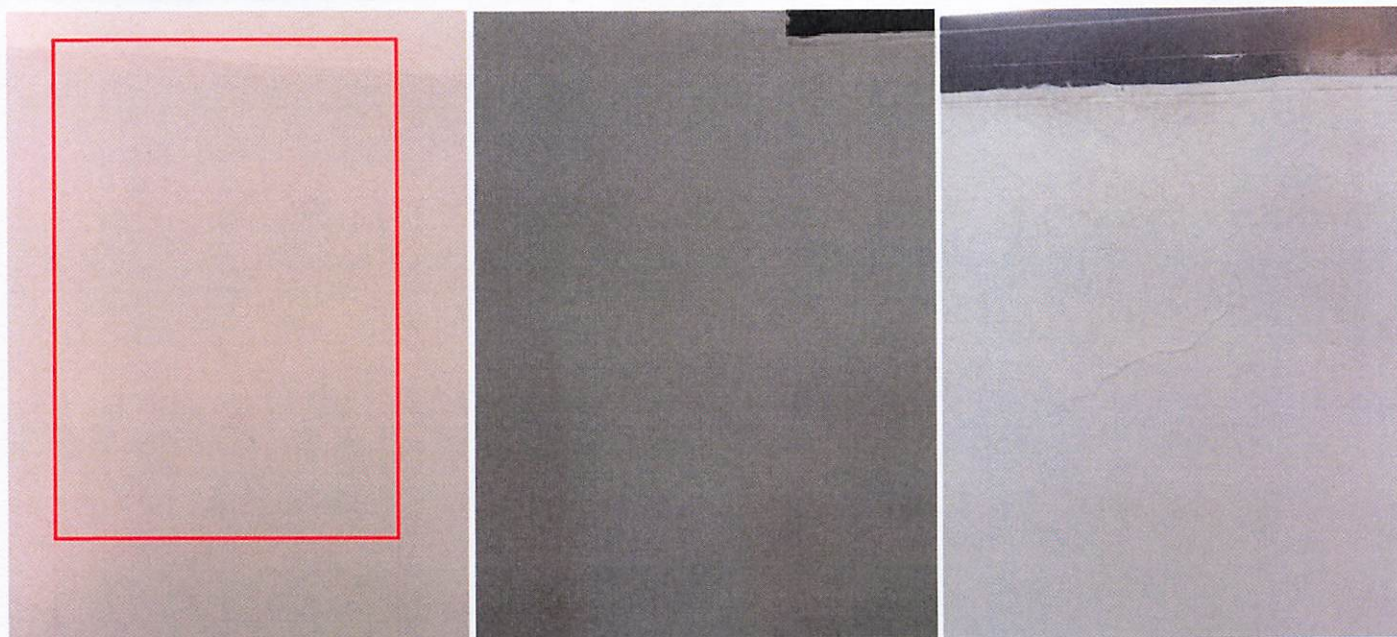
*Fig. 11:* Inexistencia de serpentinas o llaves de adherencia en muros frontales pertenecientes a la nueva fachada, lo que reduce la resistencia de los muros a diversos esfuerzos e incrementan el riesgo de fisuras - Funeraria Municipal de Montellano, Montellano, Puerto Plata, Rep. Dom.

- Evidencia de fisuras de diversas magnitudes en varios muros de mampostería. Estas grietas pueden ser debido a posibles asentamientos diferenciales de las fundaciones y deficiencia de la mampostería.

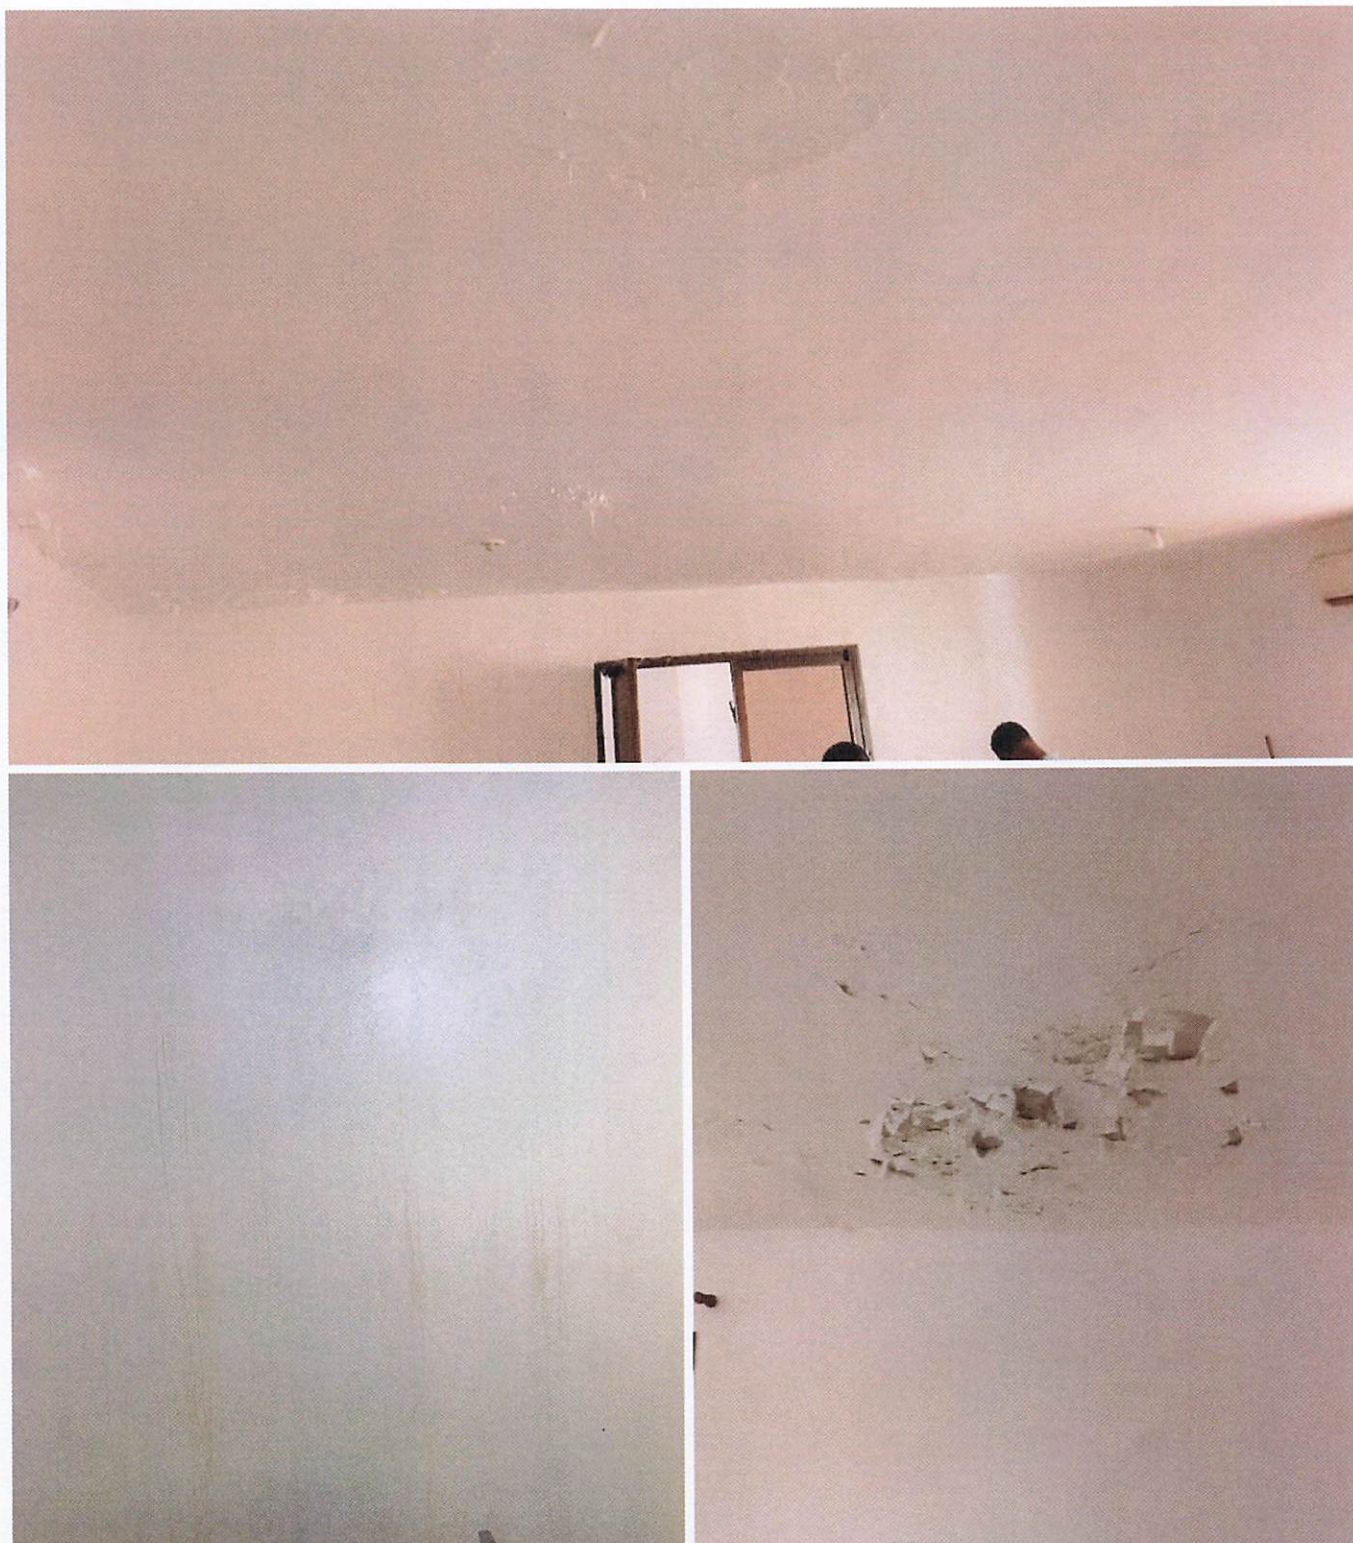
*Fig. 12:* Filtraciones en muros y losa de techo por posible deficiencia de sistema de desagüe pluvial y falta de impermeabilizante - Funeraria Municipal de Montellano, Montellano, Puerto Plata, Rep. Dom.

- Humedad y filtración en los elementos constructivos verticales y horizontales, lo que podría atribuirse a una deficiencia en el sistema de desagüe pluvial y a la inexistencia de impermeabilizante en la cubierta.

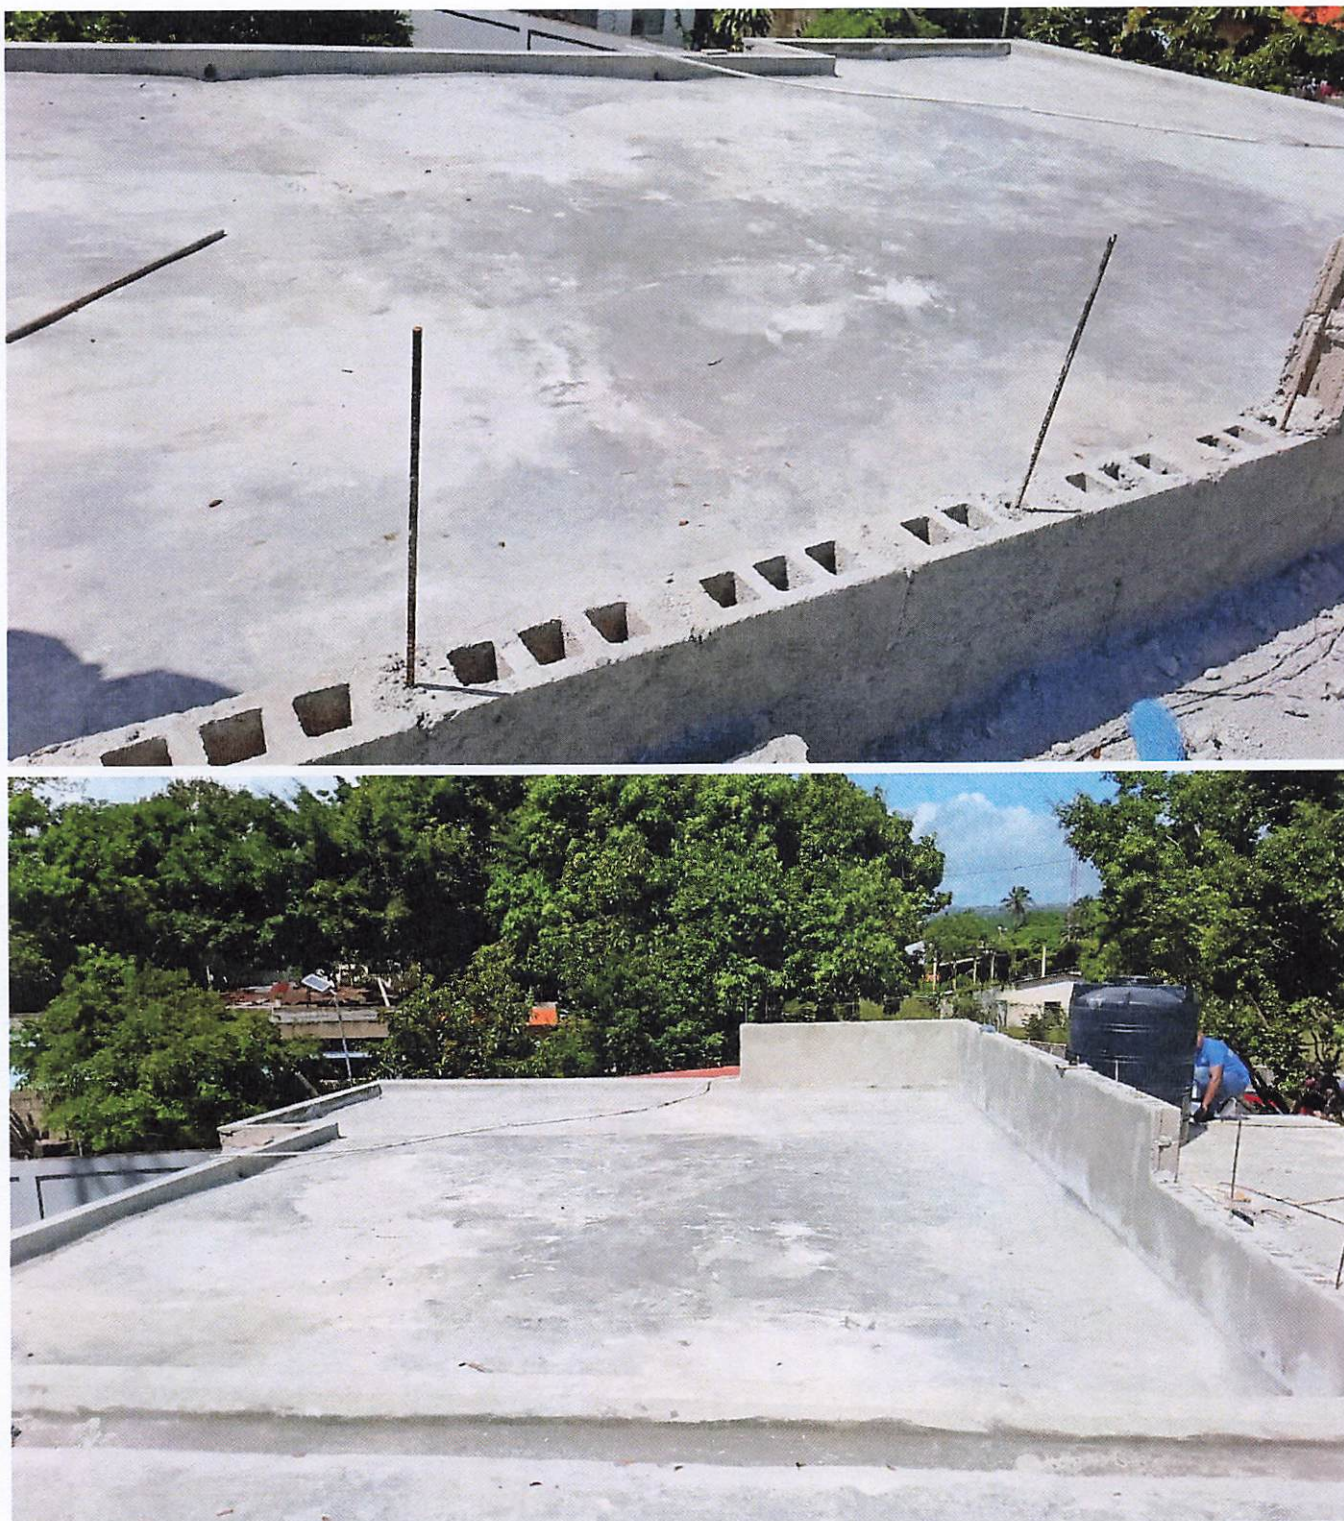
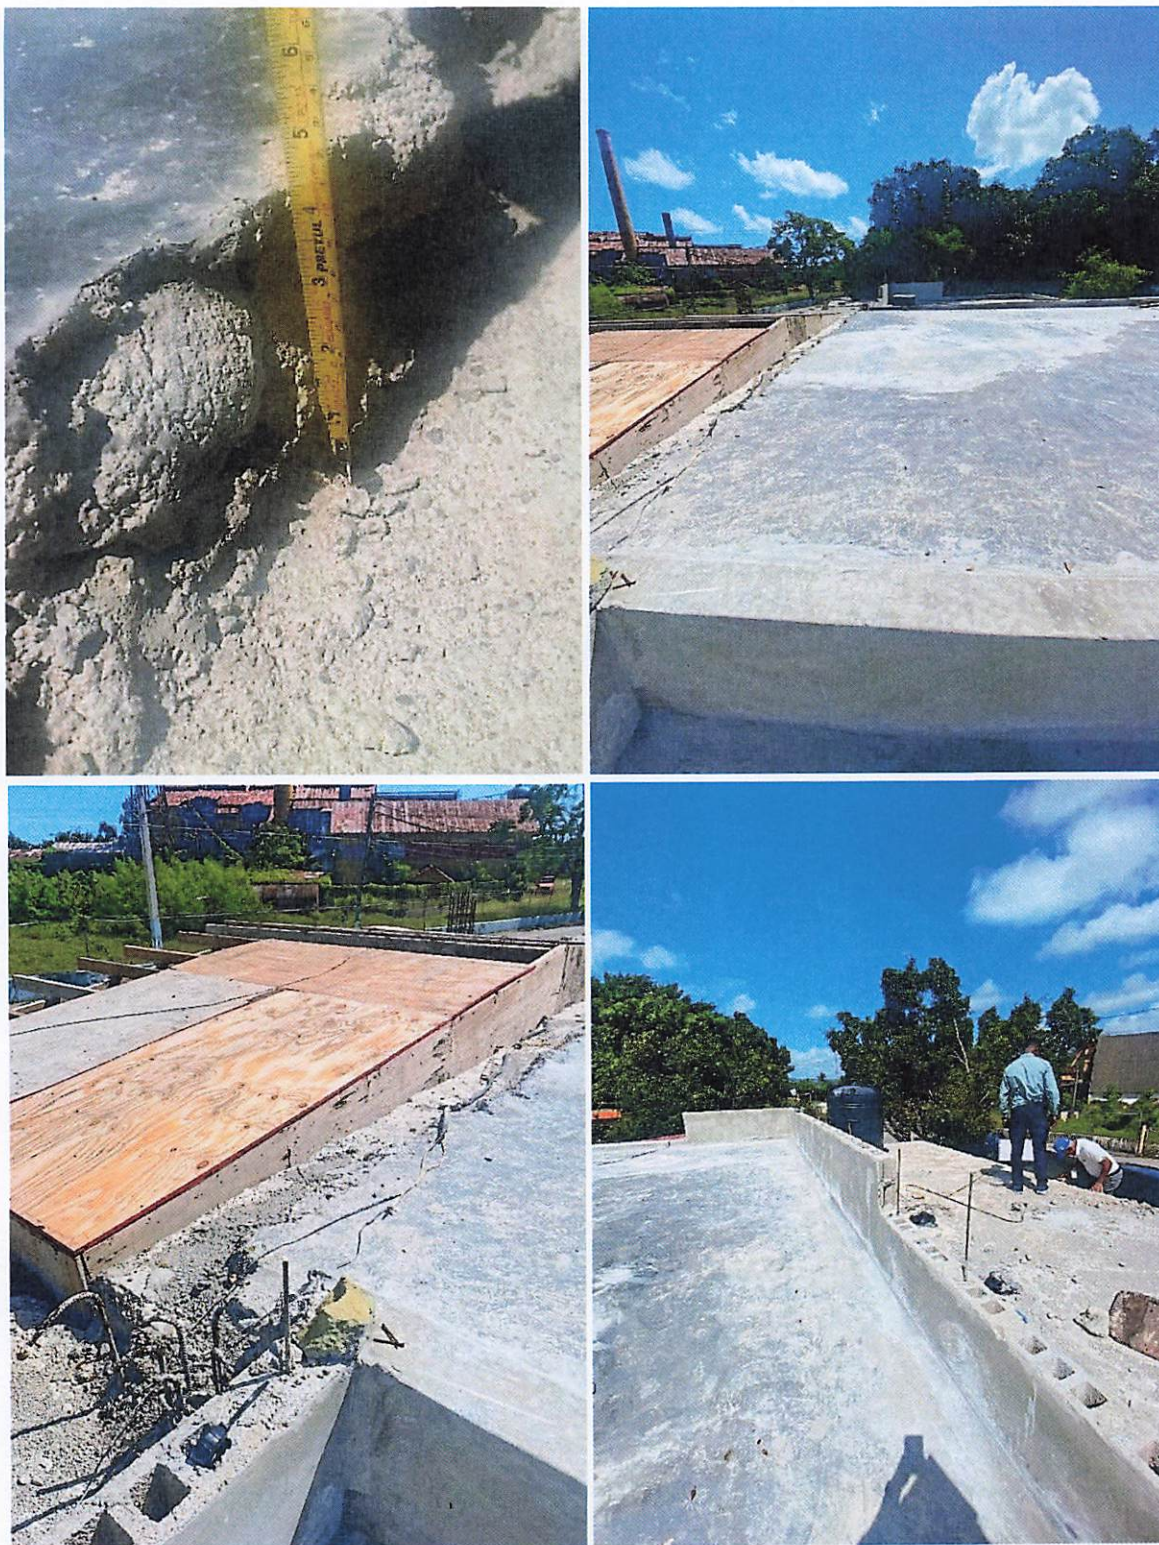
Fig. 13: Evidencia de que fue colocado un fino de 11cm sobre losa deflectada - Funeraria Municipal de Montellano, Montellano, Puerto Plata, Rep. Dom.

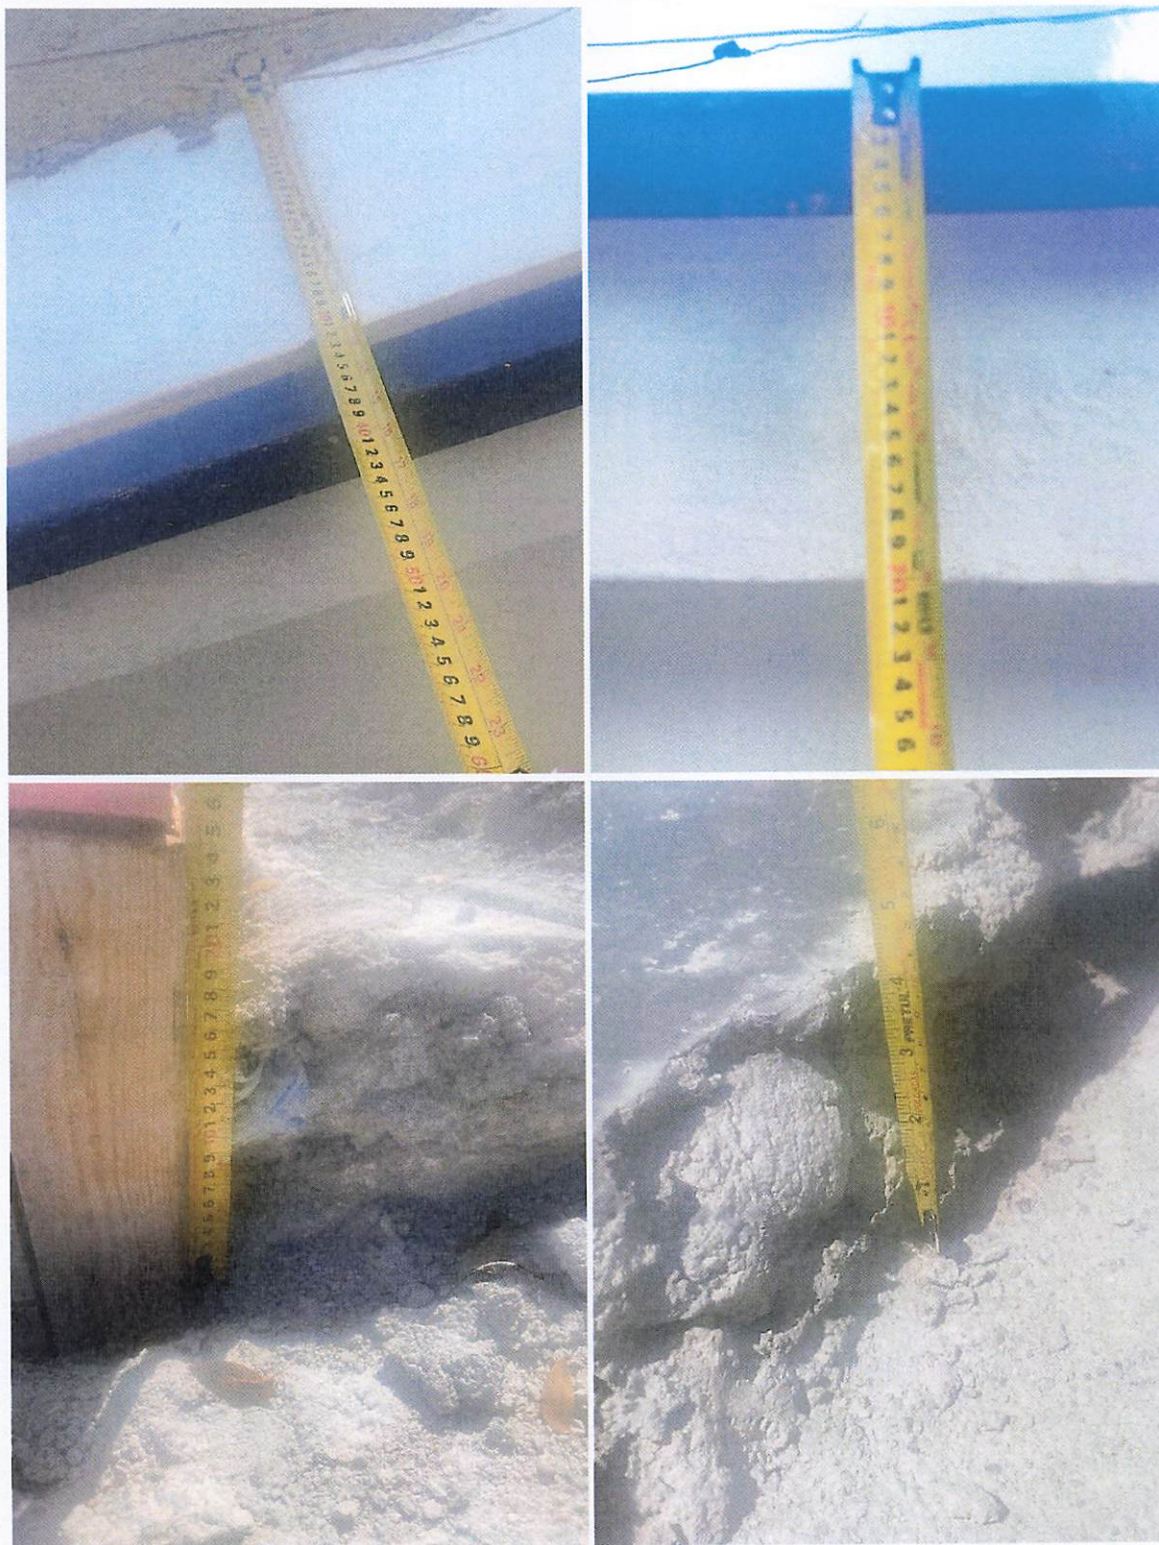
Fig. 14: Evidencia de espesores de vigas, losa de techo y fino - Funeraria Municipal de Montellano, Montellano, Puerto Plata, Rep. Dom.
