# INFORME (EVR)

FUNERARIA MUNICIPAL DE  
MONTELLANO, MONTELLANO,  
PUERTO PLATA, REP. DOM.

## EVALUACION DE PRIMER NIVEL (EVR)

**EVALUACIÓN DE PRIMER NIVEL DE LA VULNERABILIDAD SÍSMICA DEL LA FUNERARIA MUNICIPAL DE MONTELLANO, MONTELLANO, PUERTO PLATA, REP. DOM.**

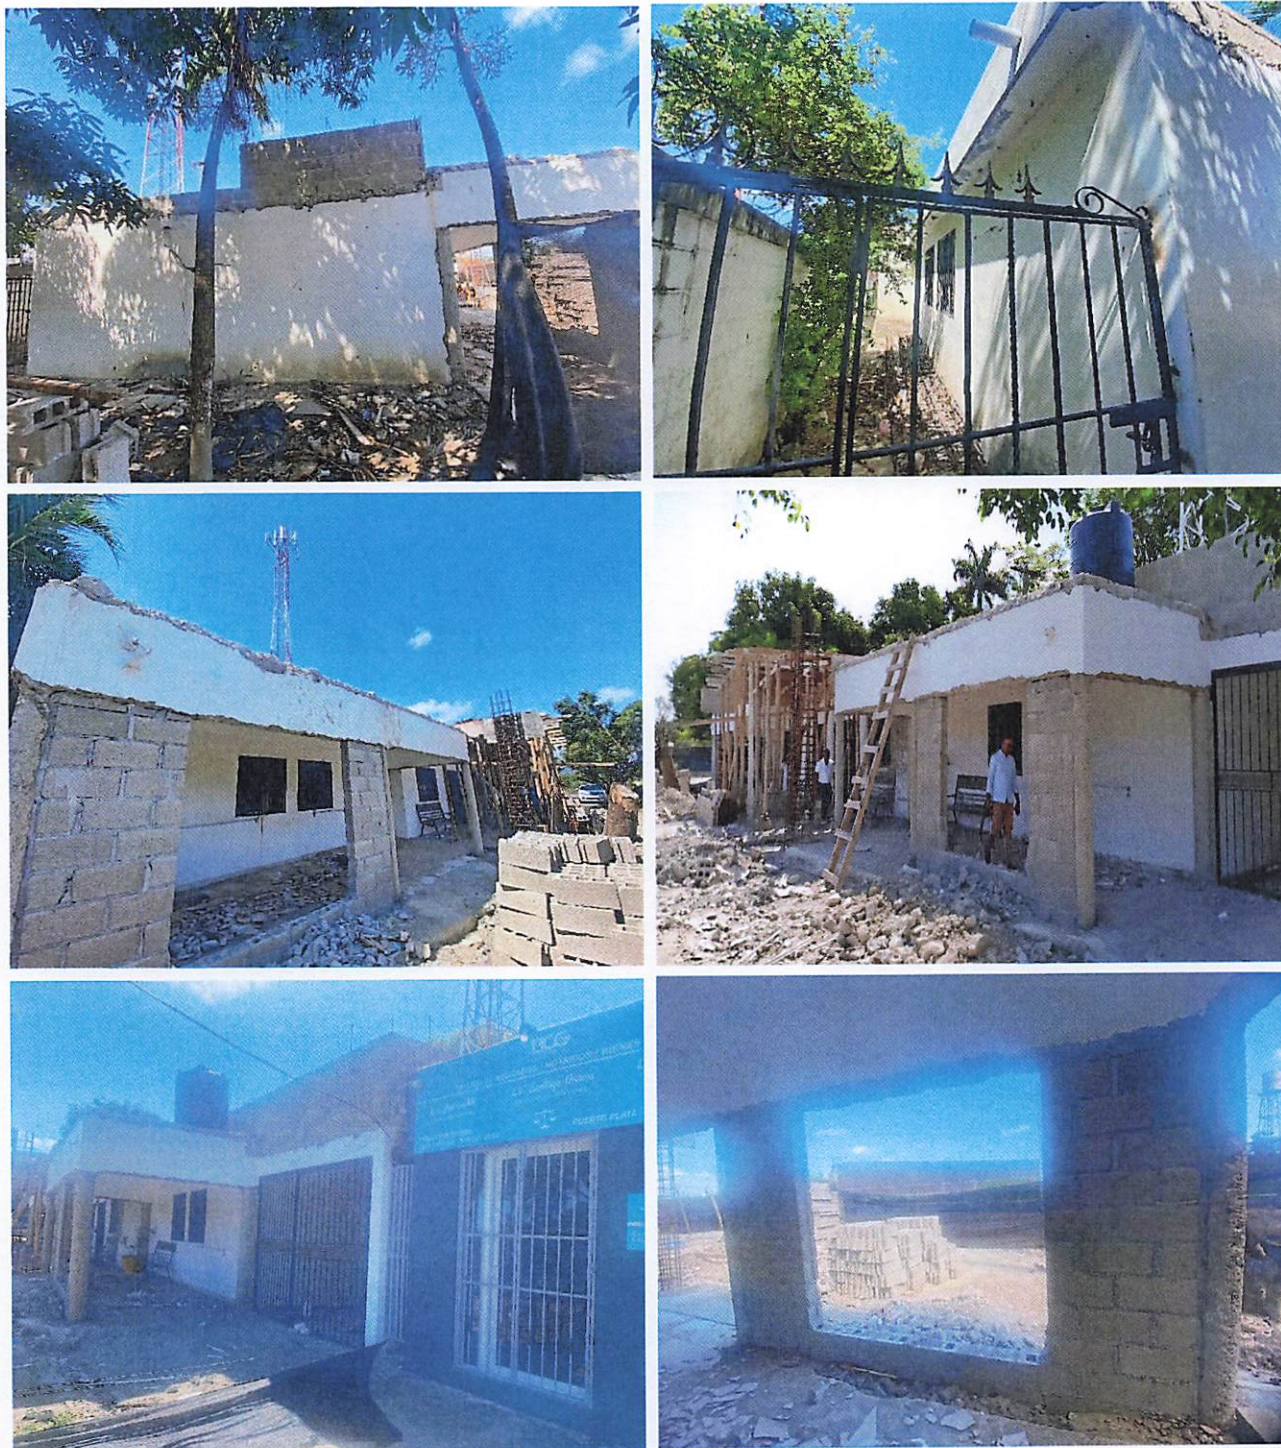
Fig. 6: Vistas generales de la Funeraria Municipal de Montellano, Montellano, Puerto Plata, Rep. Dom.

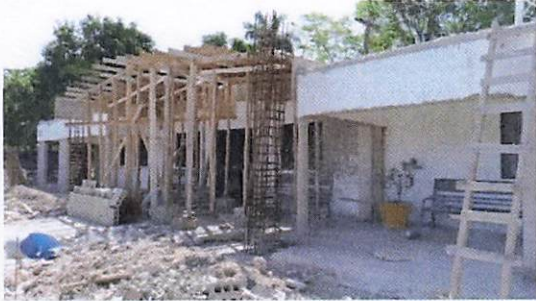
**Fig. 1 Vista frontal del Bloque I- Funeraria Municipal de Montellano, Montellano, Puerto Plata, Rep. Dom.**

**COMENTARIOS:** Esta edificación cuenta con un sistema estructural que corresponde a un sistema dual de pórticos y muros de mampostería de 15cm, con diafragma rígido de techo plano. Este bloque tiene forma regular en planta. No es redundante en uno de sus ejes ortogonales.
