## AYUNTAMIENTO MUNICIPAL VILLA MONTELLANO

Estamos presentando un informe de los trabajos realizados sobre el  
**Proyecto: CONTINUIDAD CON LA CONSTRUCCIÓN DEL  
DRENAJE PLUVIAL DEL ÁREA DEL HOSPITAL DEL BARRIO  
NUEVO (LLANURAS DEL SOL) VILLA MONTELLANO,**  
**Referencia No. AVMLL-MAE-PEUR-2025-0001**

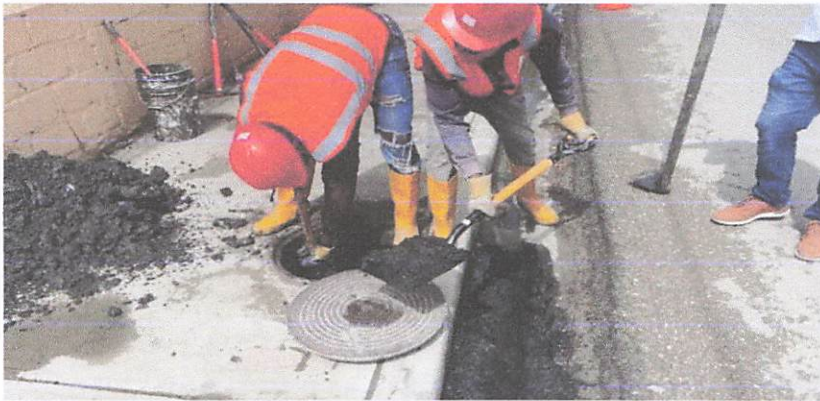
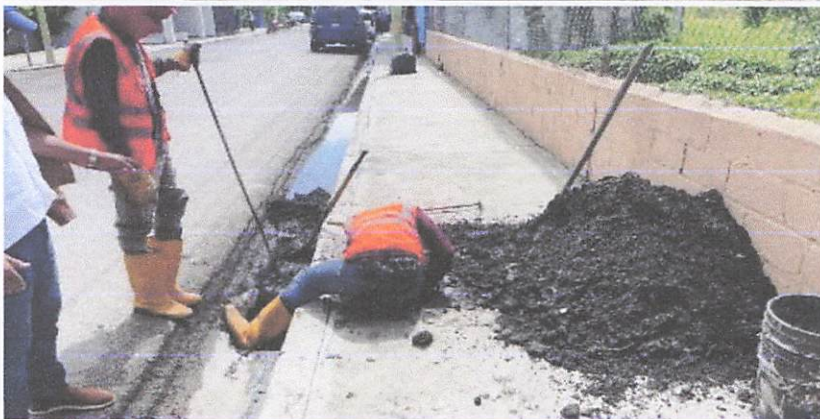
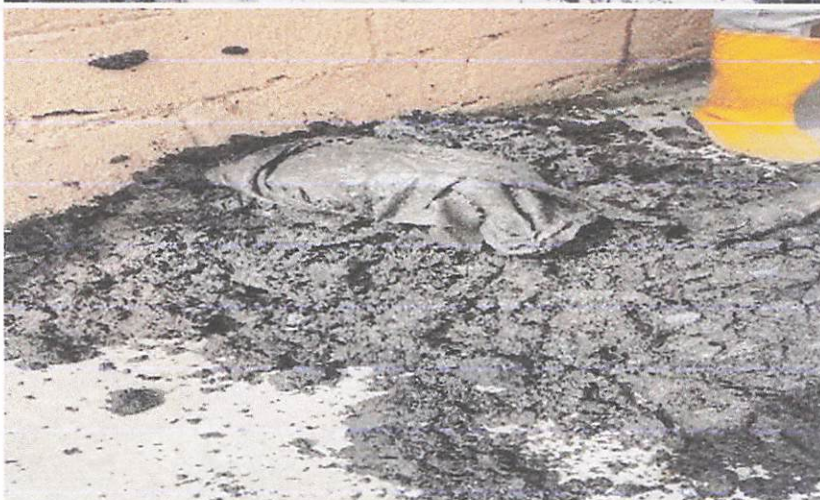
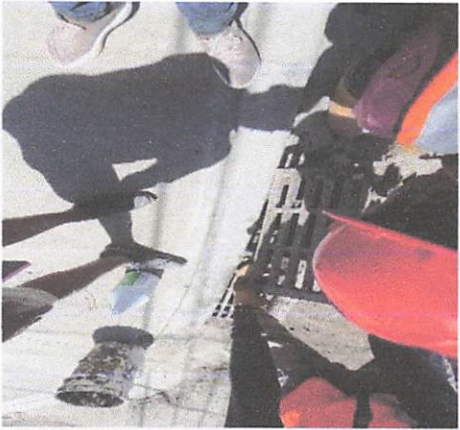
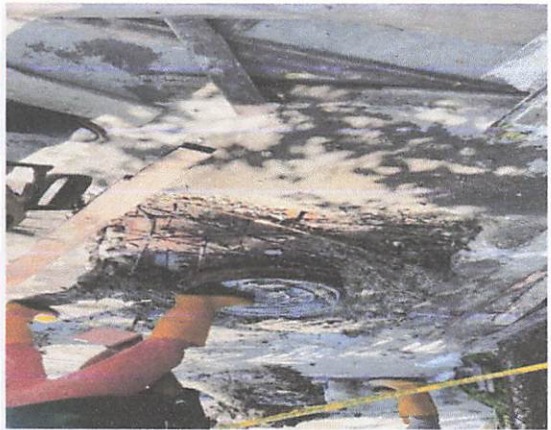
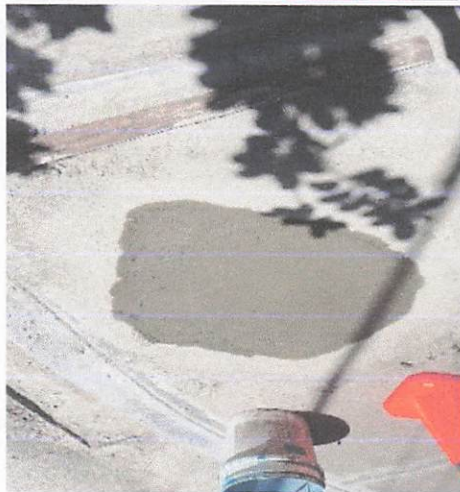
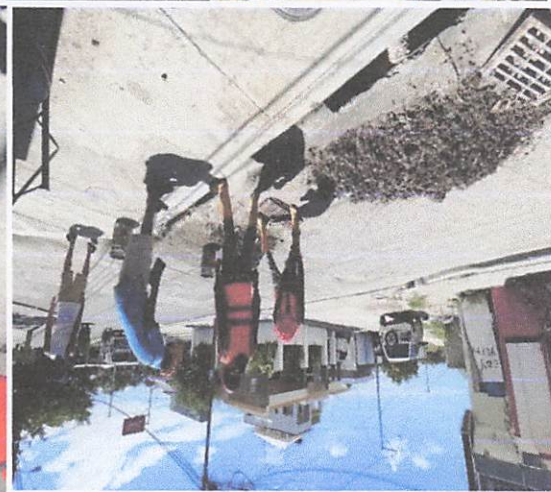
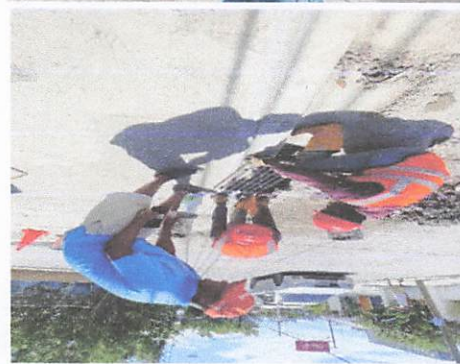
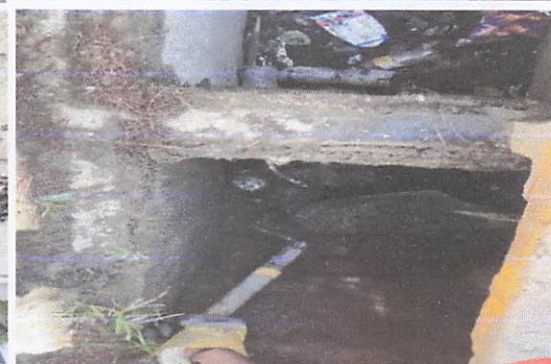
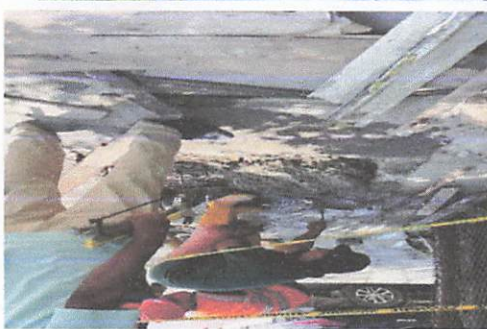
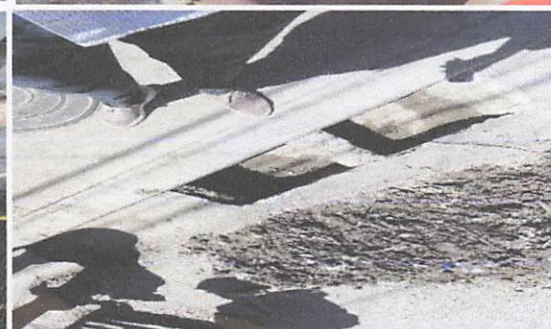
**Lo primero fue Intervenir (Limpieza, construcción y reconstrucción) todo lo existente.**

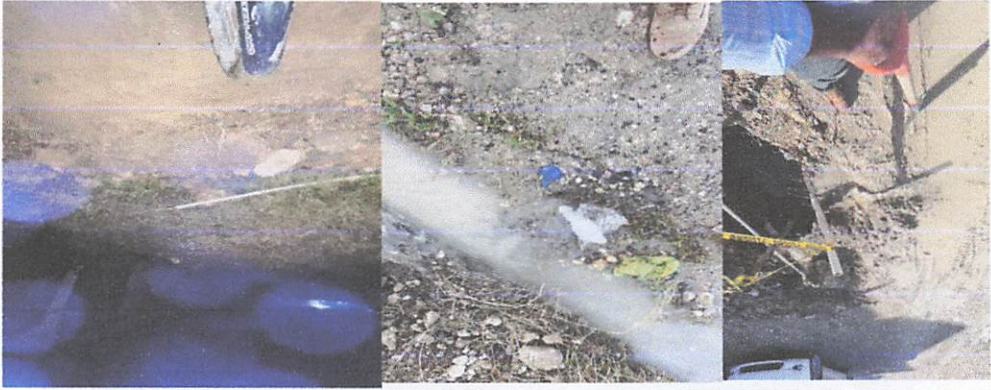
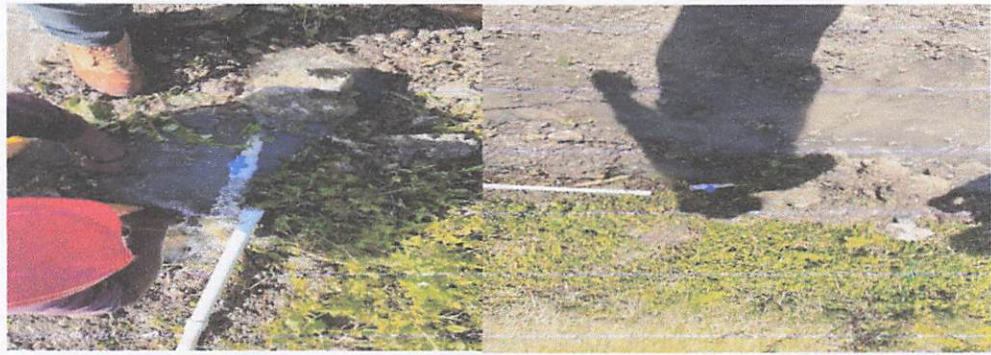
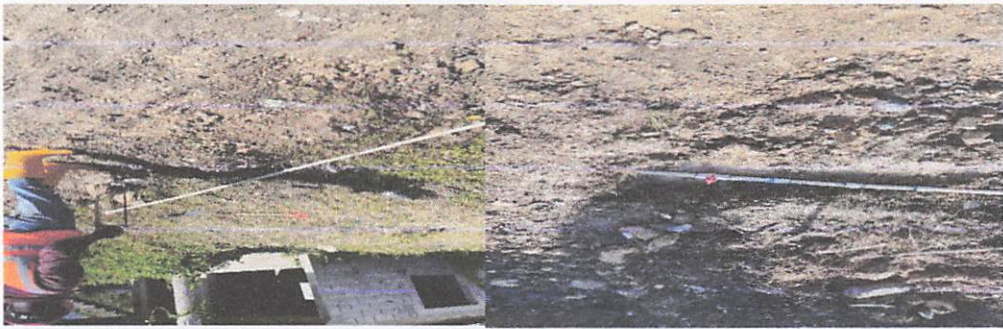
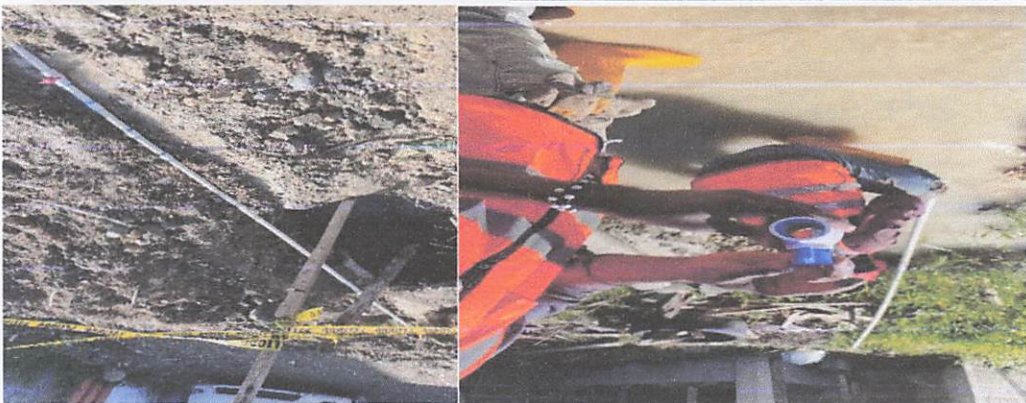
**Reparaciones de tuberías y acometidas.**

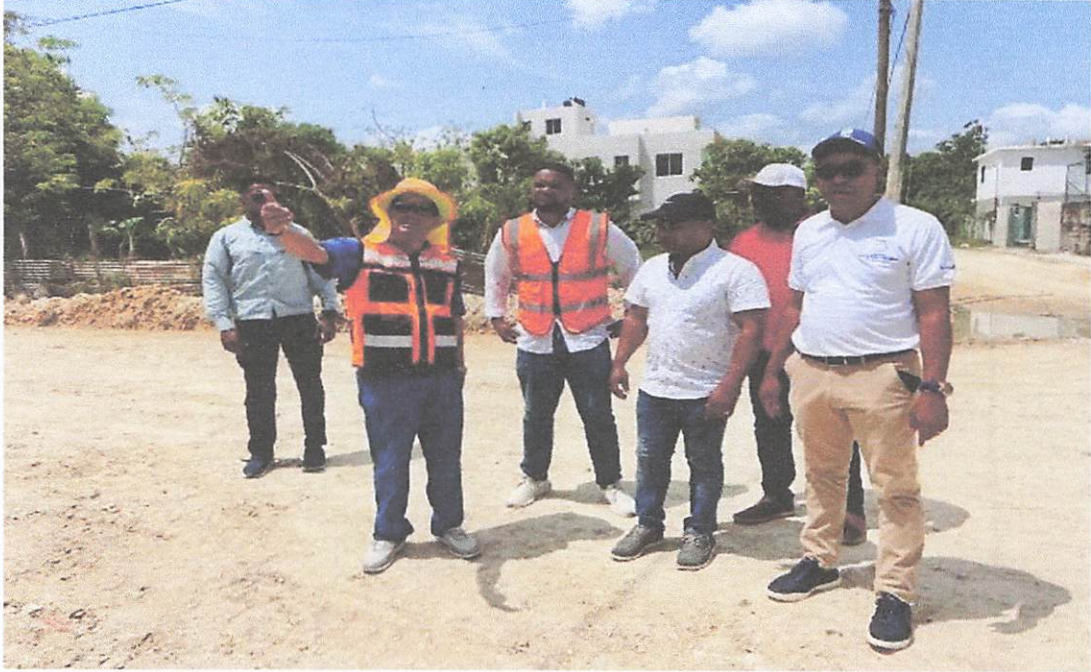
**Visita de Inspeccion de los trabajos que se estan realizando por parte de la supervision y las autoridades.**
